新林公園に所在する市指定重要文化財「旧小池邸」ならびに「旧福原家住宅長屋門」の維持管理について

令和 6 年 (2024 年) 3 月の新林公園古民家・長屋門の保守点検報告書によると、以下のような指摘が報告されている。

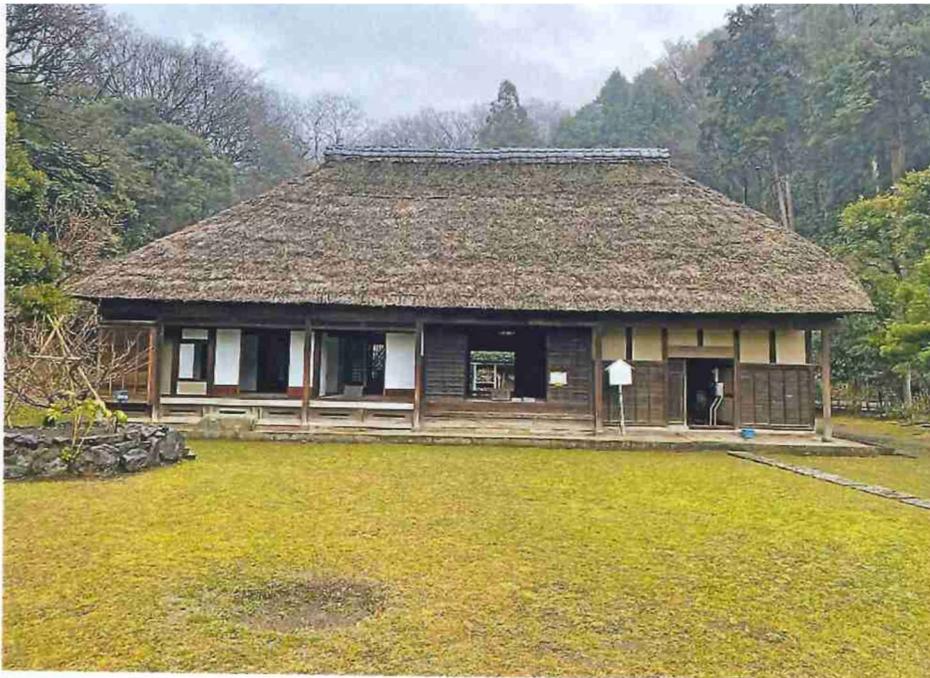
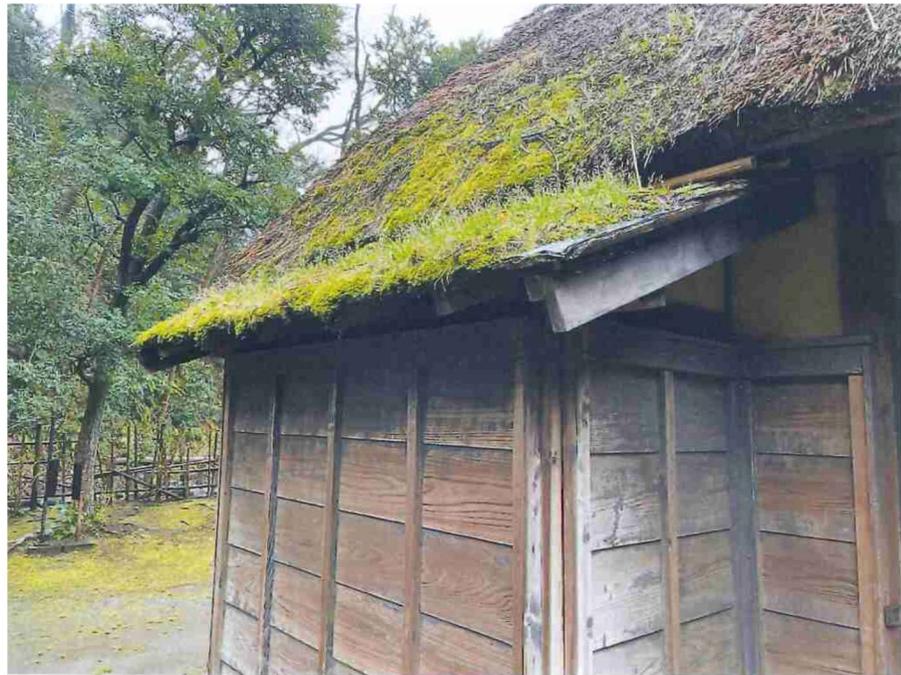
旧小池邸 正面 外観 茅葺屋根 屋根替えが必要
昨年より傷みが進んでいます

茅葺屋根は、大雨の時に至る所で雨漏りが発生しております。このまま放置すると下地の木部が腐食する可能性があり、修理費用が倍増する可能性が高いです。早急に葺替えをした方が良いです。

下屋の杉皮葺は下地の木部の腐食が昨年より進んでおりますので、早急に葺替えをした方が良いです。

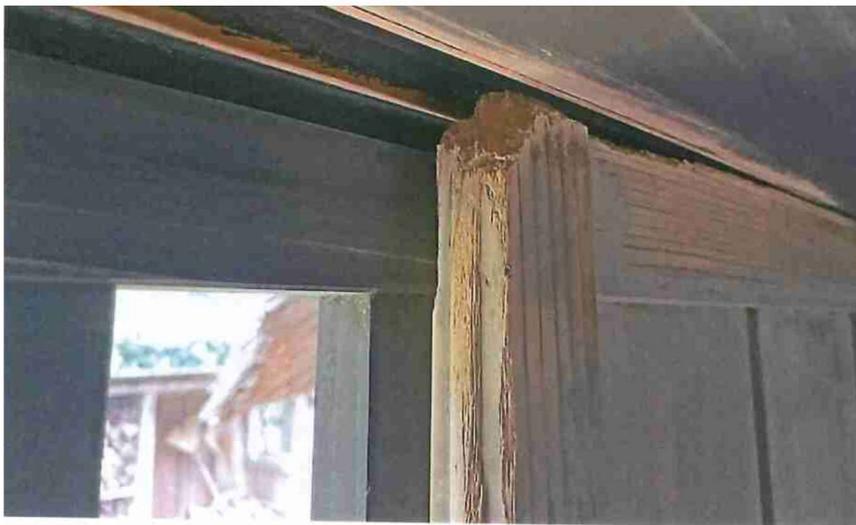
旧小池邸 北面 えん 雨戸 リスがかじったことによる建具の破損

建具や柱などをリスがかじっております。一昨年から昨年にかけてはかなり拡大しました。本年の調査では昨年と大差はありませんでしたが、害獣対策を検討された方が良いでしょう。

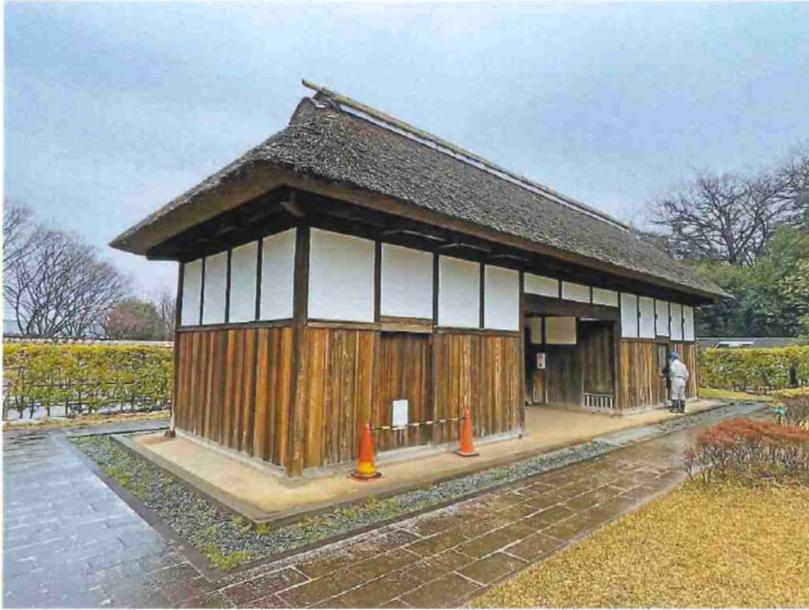
長屋門 北東 外観 茅葺屋根 差茅が必要

茅葺屋根は差茅が必要な時期となっております。差茅をせずに放置すると、葺替えが必要となり、工事費が倍増する可能性があります。

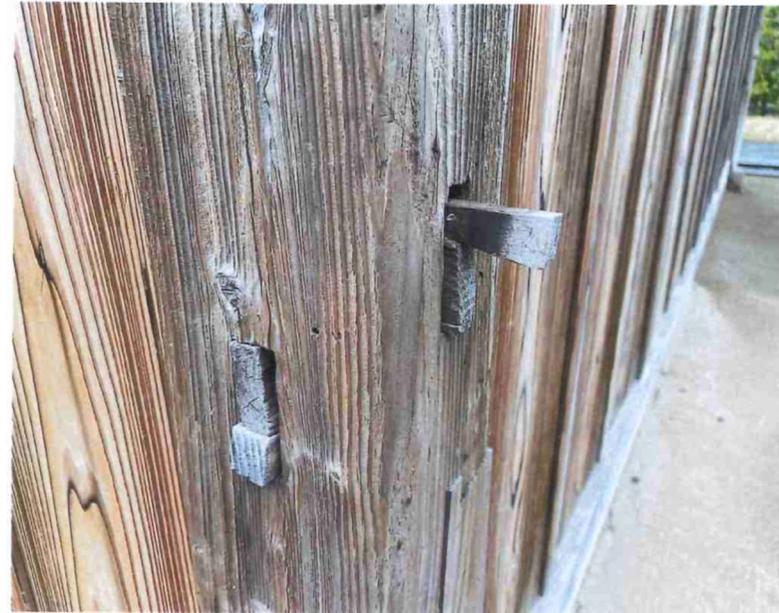
長屋門 貫楔の緩み

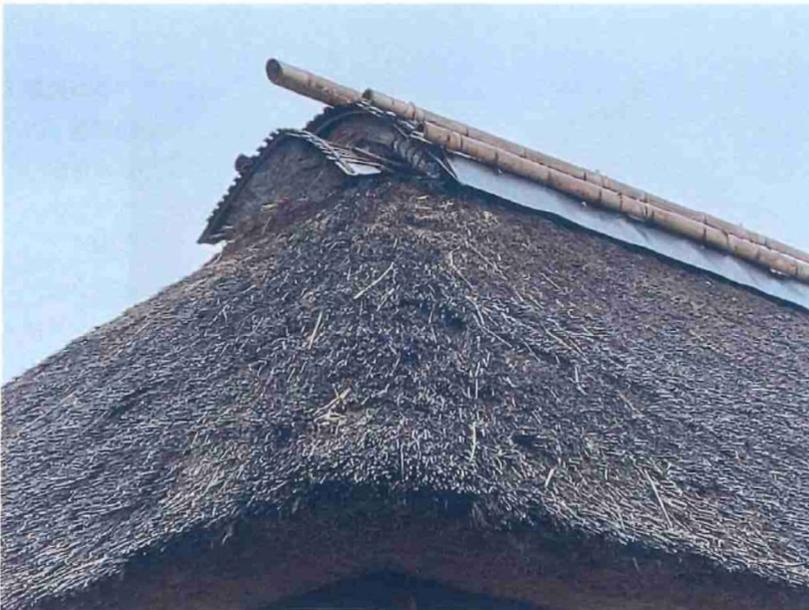
長屋門 北東 外観 茅葺屋根 差茅が必要 グンは令和4年度に応急補修済
