IV 再発・類似事例の分析

【1】無線式心電図モニタの送受信機に関連した事例（第38回報告書）

【2】胃管の誤挿入に関連した事例（第43回報告書）

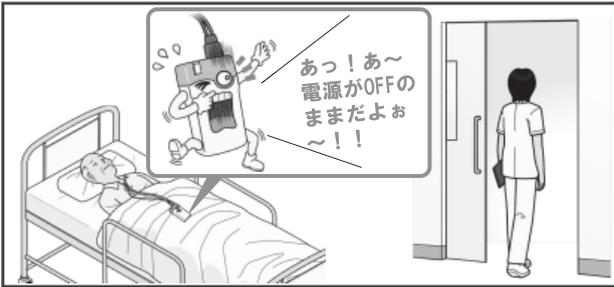
4 送信機の取扱い時の注意点（電源の入れ忘れ）

（事例4） 患者の清拭時、生体情報モニタや送信機のスイッチをOFFにしたが、清拭後にONにすることを忘れ、急変に気づくのが遅れた。

- 清拭などのケアのために、送信機等の電源をOFFにした場合、必ず電源をONにし、セントラルモニタ等にて波形等を確認すること。

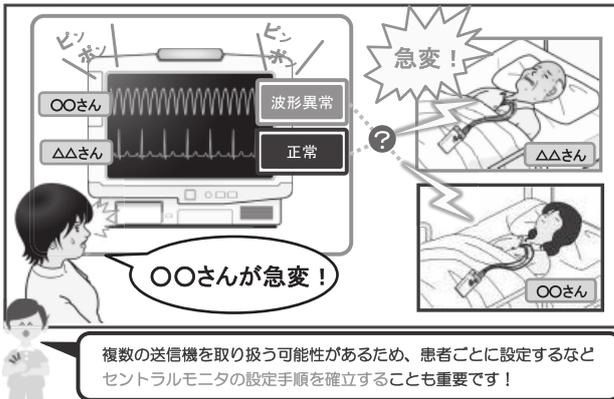
5 モニタ設定に関する注意点

（事例5） 患者Aのモニタが波形異常を示していたため、確認したところ、患者Aと患者Bの送信機が入れ替わっていた。

- 送信機が装着された患者とセントラルモニタに設定された患者情報が正しいかを確認すること。

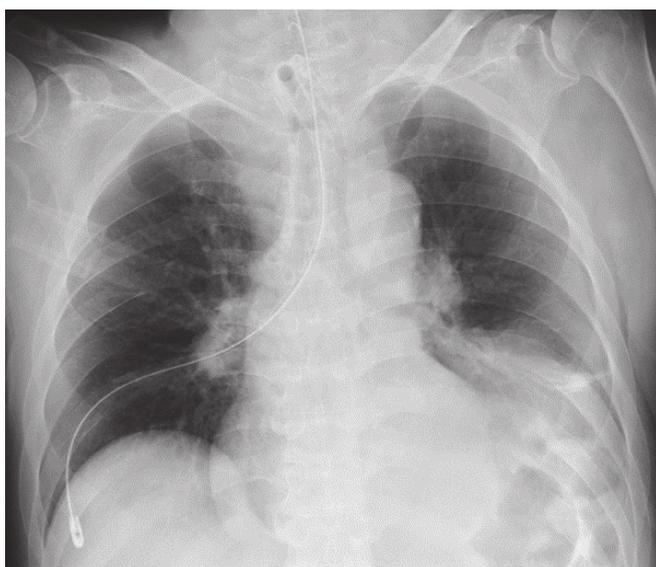
〈参考〉胃管が誤挿入されているX線画像

報告された事例の中には、胃管が誤挿入されているX線画像を見たことがないため、X線画像を見ても誤挿入に気付かなかったことが背景・要因に記載されている事例もあった。事例が発生した医療機関のご協力により、胃管が誤挿入されているX線画像の写真を掲載する。このX線画像を見た医師は、右気管支に誤挿入されていることにすぐに気付いていた。上記の「胃管の走行確認のポイント」とともに、医療機関における教育などの参考にしていただきたい。
