藤沢市藤が岡二丁目地区再整備事業 第3回近隣説明会

藤沢市藤が岡二丁目地区再整備事業 解体工事 I 期写真

藤沢市藤が岡二丁目地区再整備事業 埋蔵文化財発掘調査概要

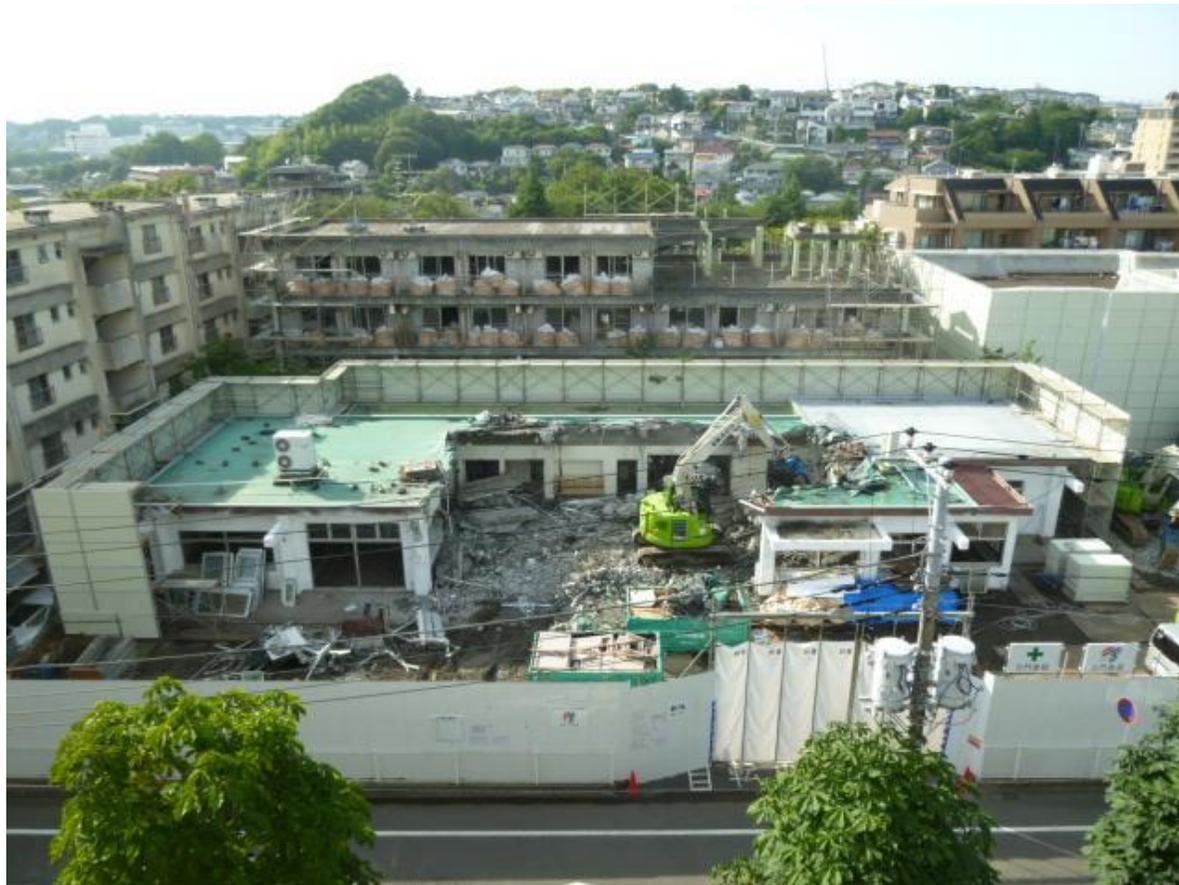
解体工事写真 (2)

内容	藤が岡保育園 旧園舎 躯体解体 (1)	撮影日	平成30年6月7日
----	---------------------	-----	-----------

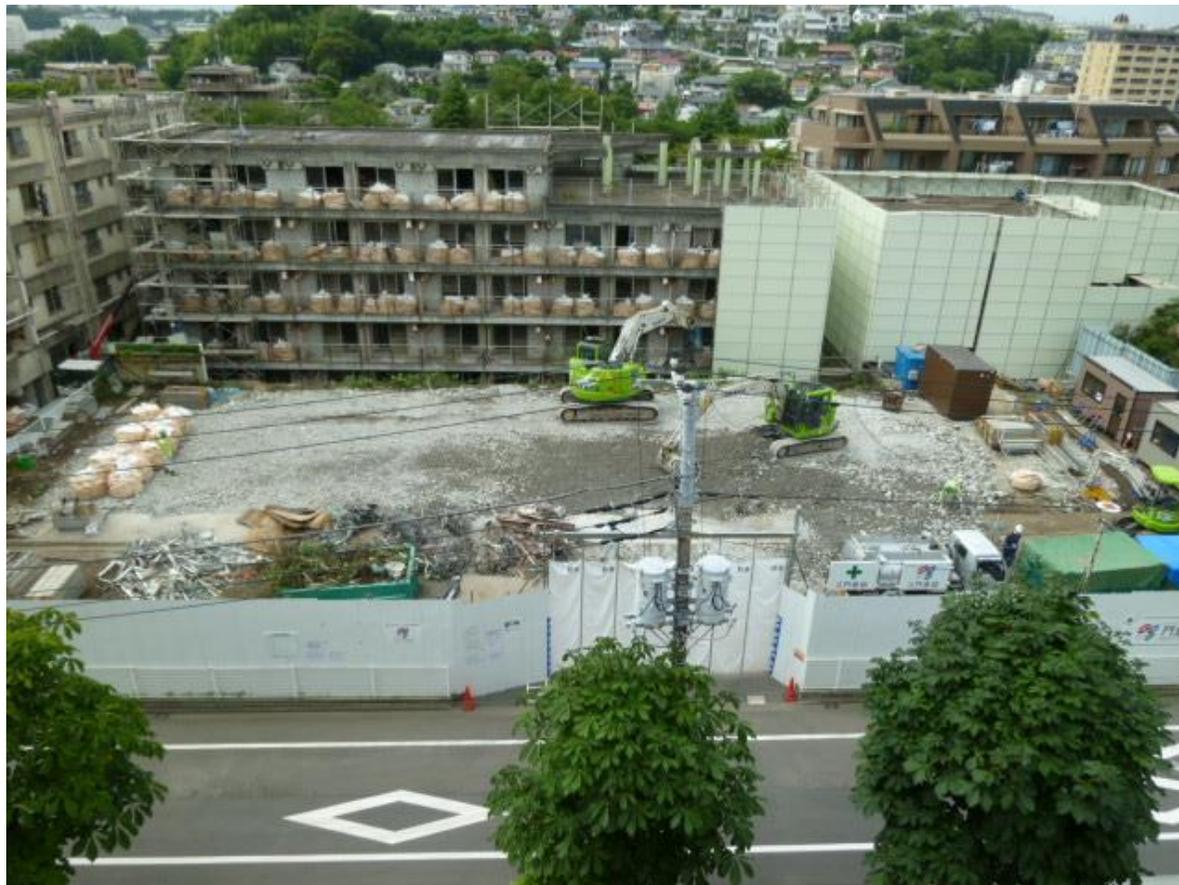
解体工事写真 (3)

内容	藤が岡保育園 旧園舎 躯体解体 (2)	撮影日	平成30年6月13日
----	---------------------	-----	------------

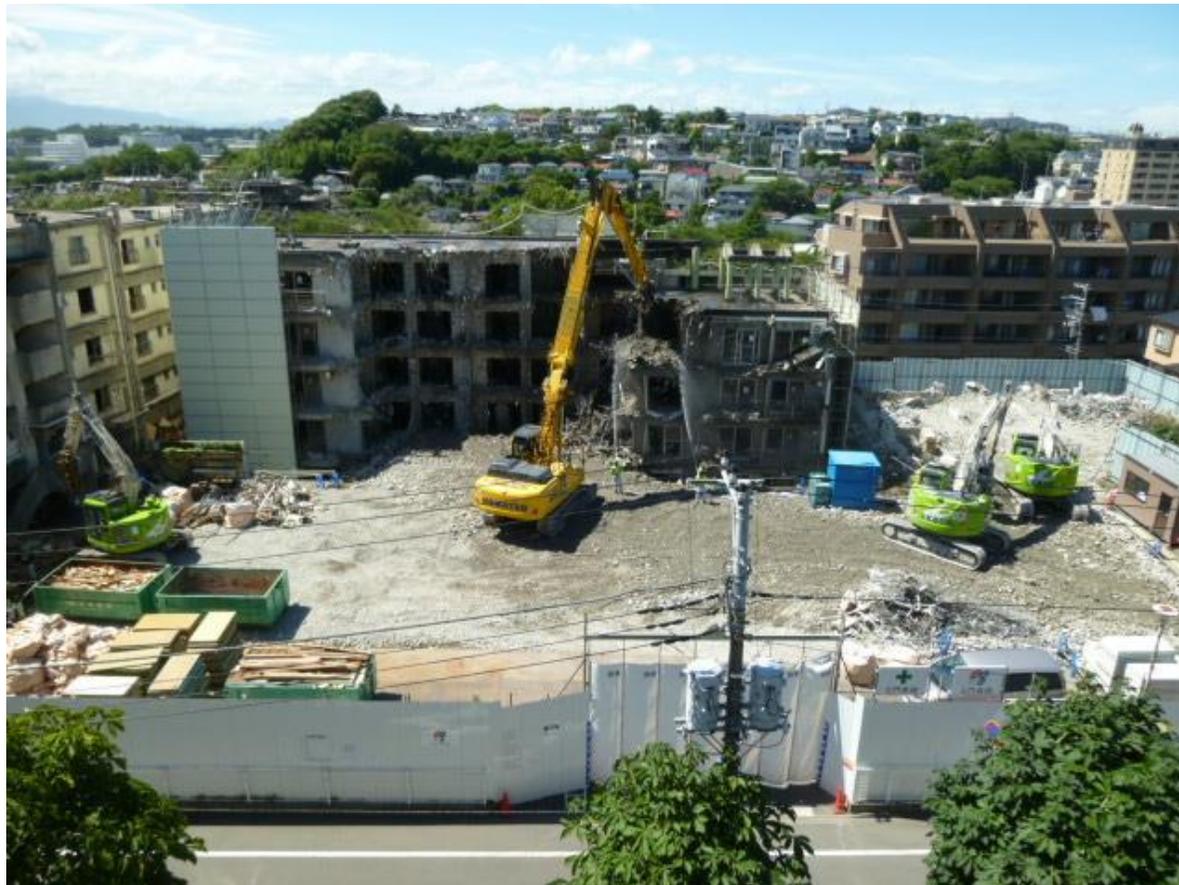
解体工事写真（4）

内容	旧市民病院看護師寮 躯体解体（1）	撮影日	平成30年6月29日
----	-------------------	-----	------------

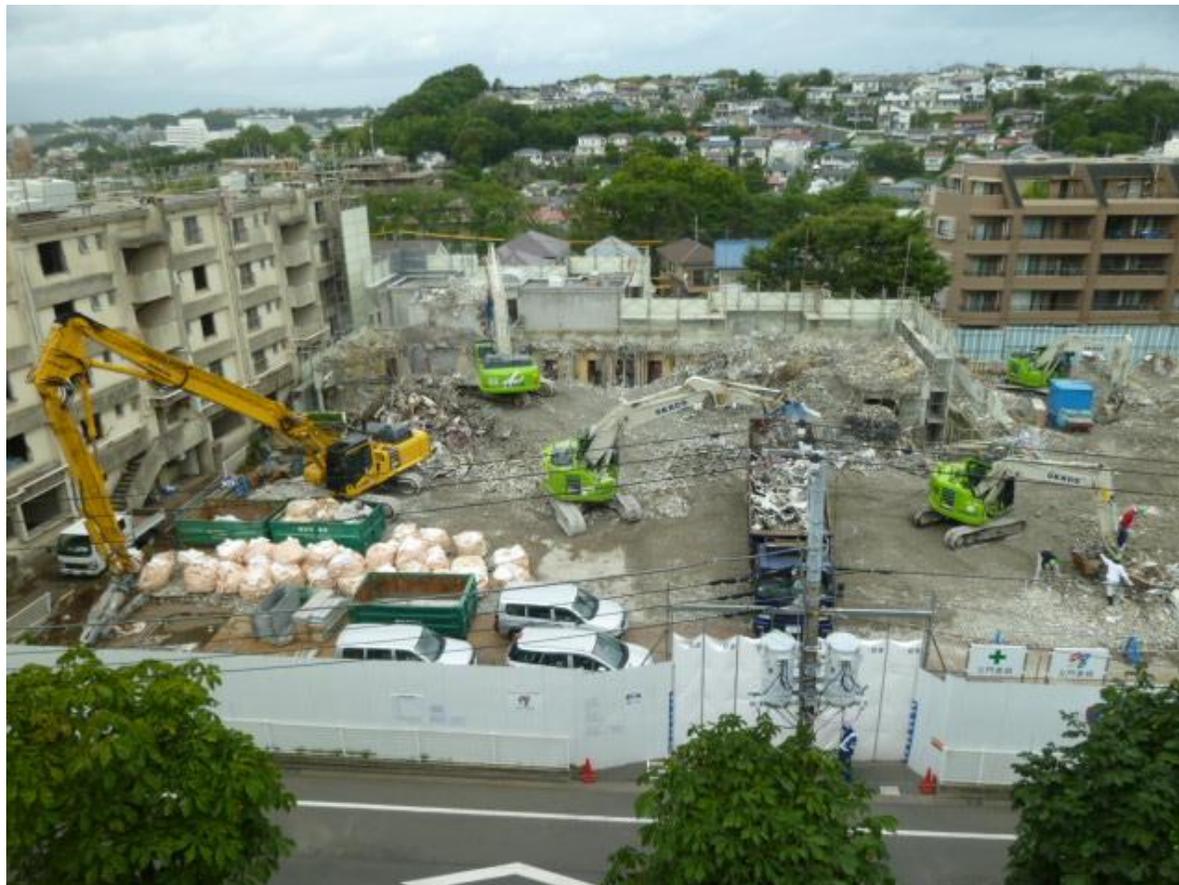
解体工事写真 (5)

内容	旧市民病院看護師寮 躯体解体 (2)	撮影日	平成30年7月5日
----	--------------------	-----	-----------

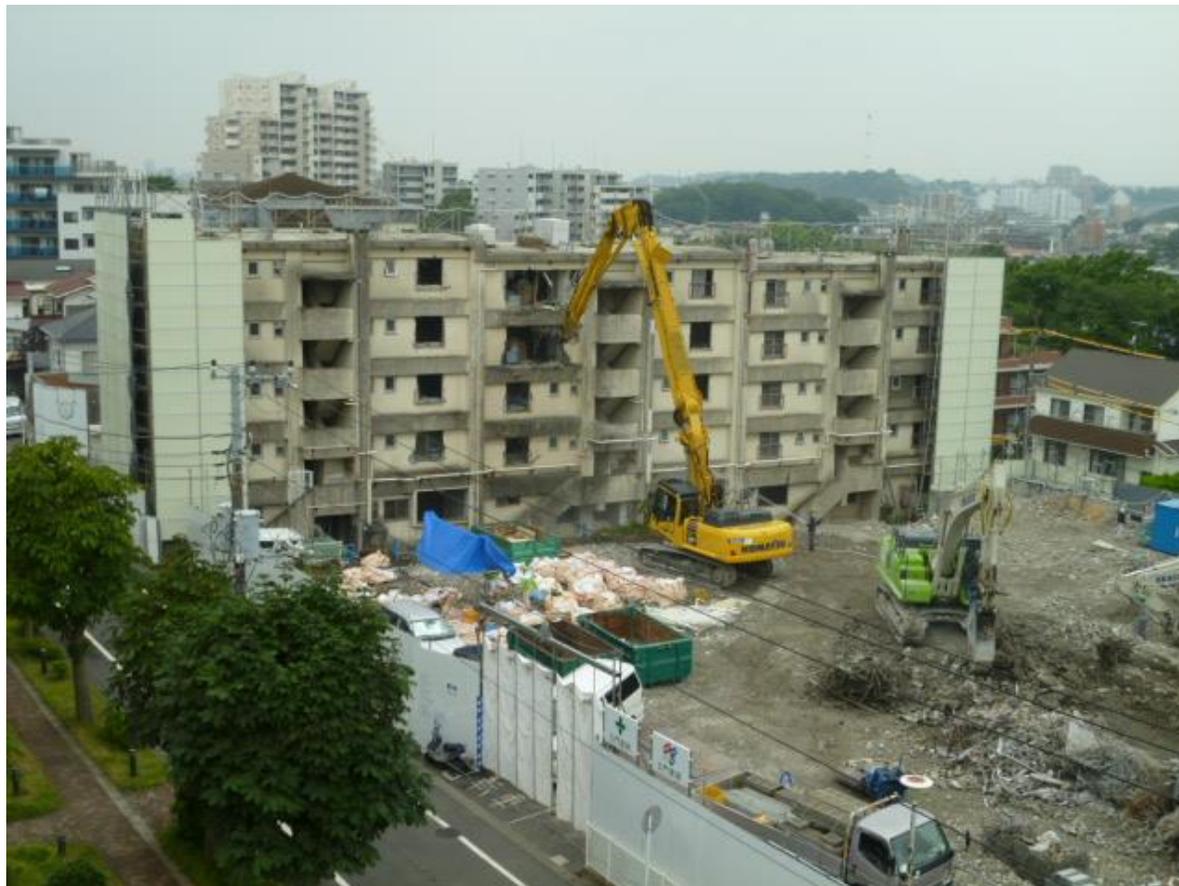
解体工事写真 (6)

内容	旧藤が岡職員住宅 躯体解体 (1)	撮影日	平成30年7月12日
----	-------------------	-----	------------

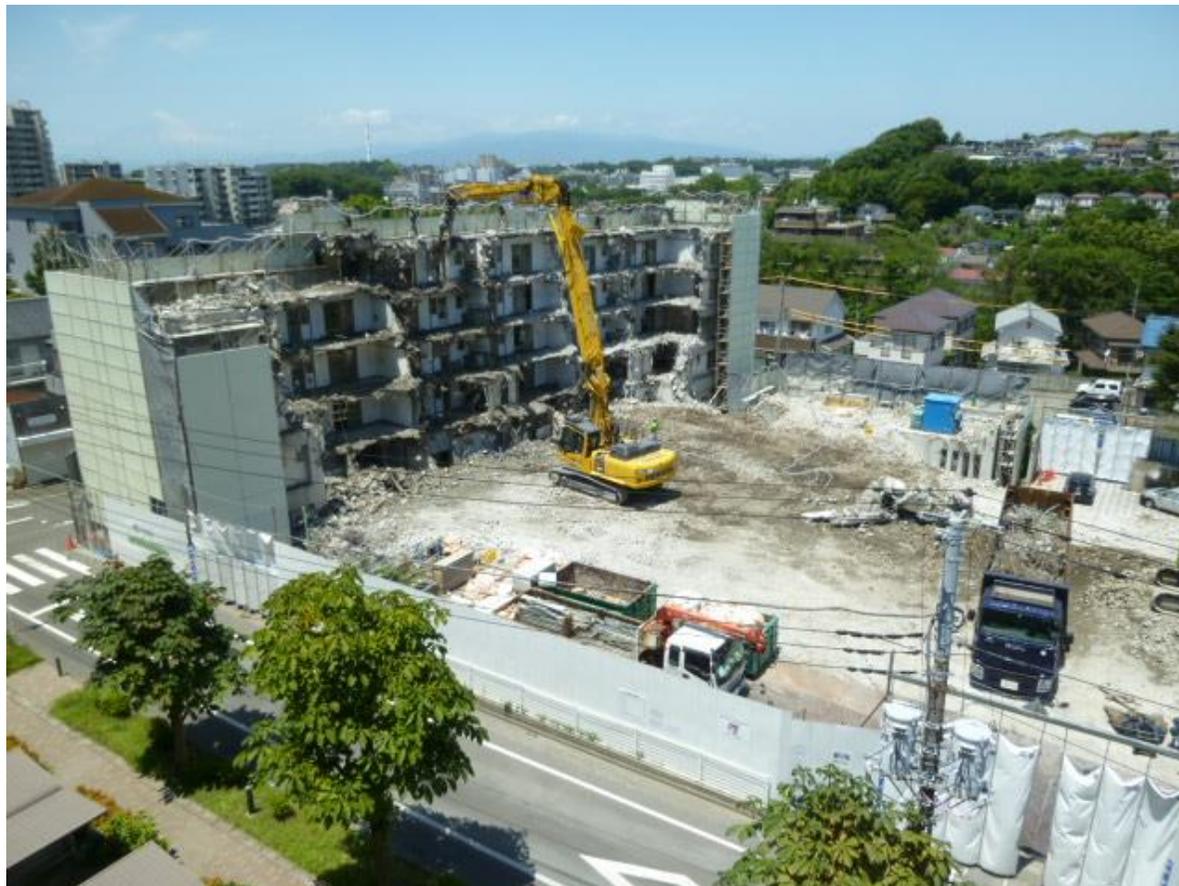
解体工事写真 (7)

内容	旧藤が岡職員住宅 躯体解体 (2)	撮影日	平成30年7月20日
----	-------------------	-----	------------

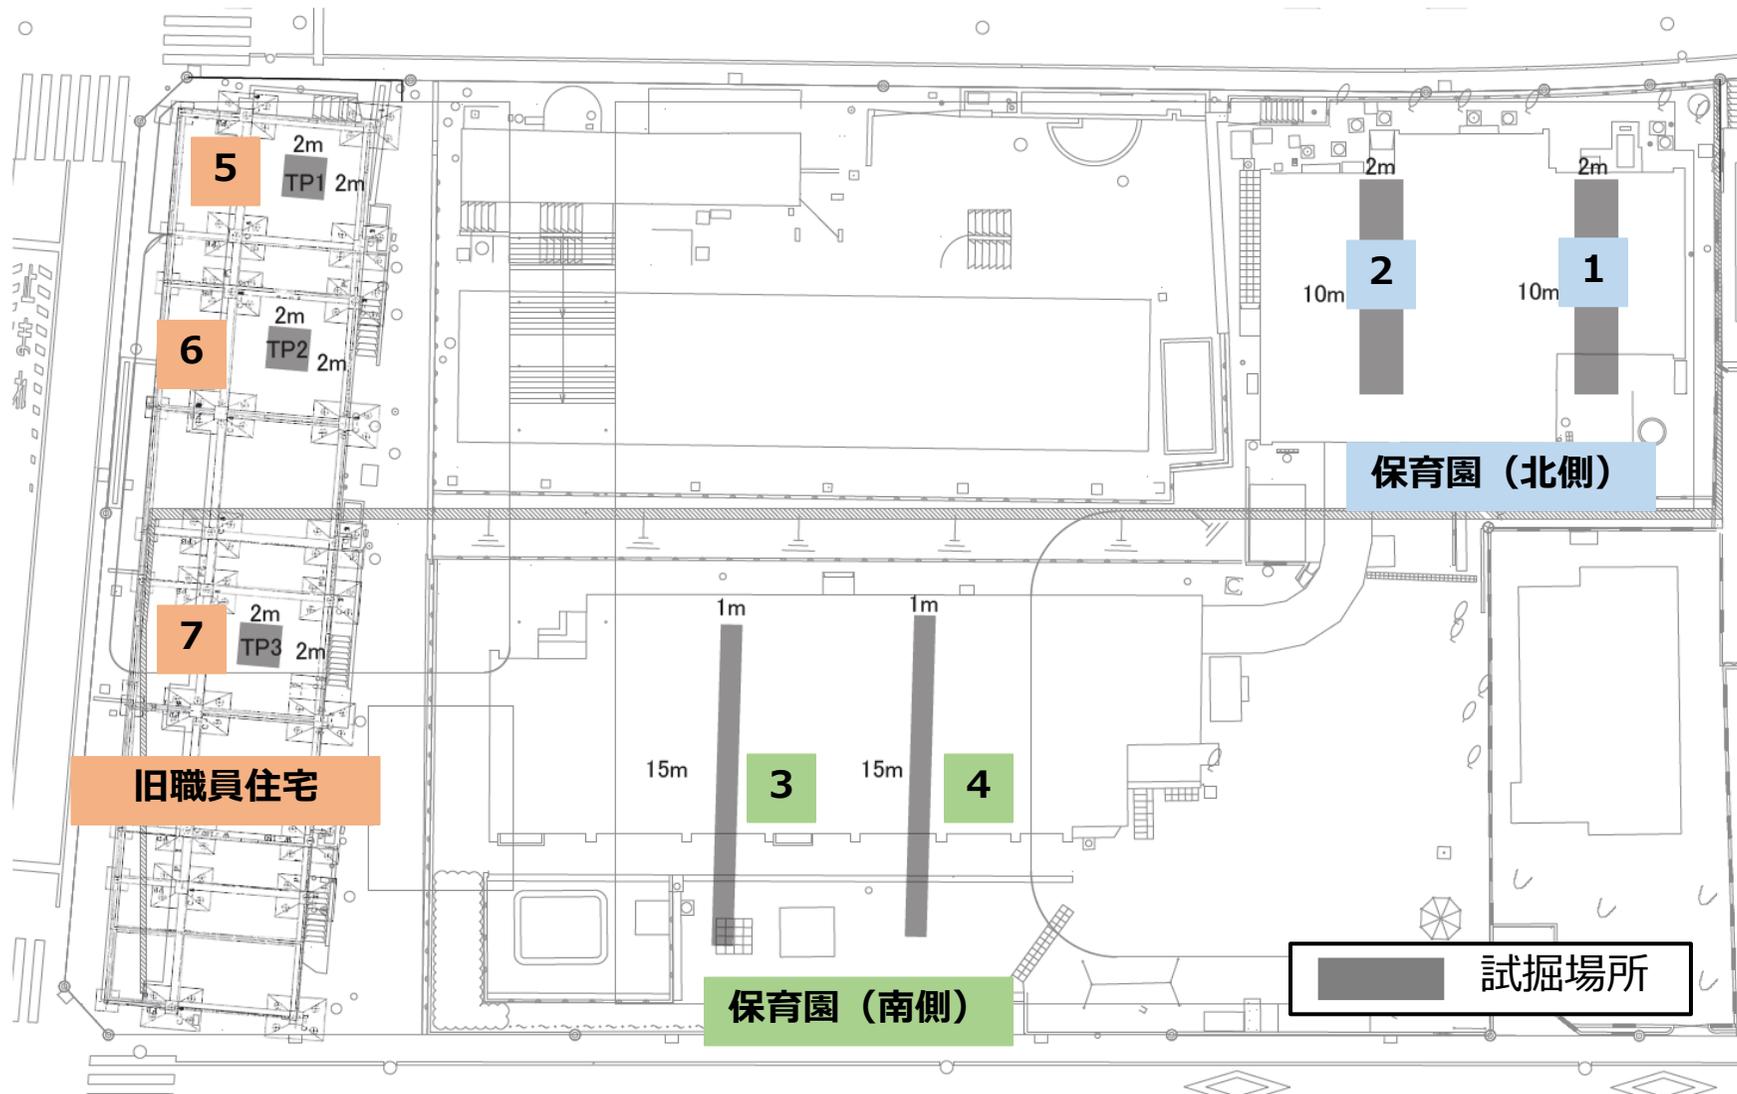
試掘結果

試掘場所		見つかった遺物
1・2	保育園（北側）	旧石器時代の石器・縄文時代の土器
3・4	保育園（南側）	なし
5・6・7	旧職員住宅	中世の陶器・馬の骨・弥生時代の土器片

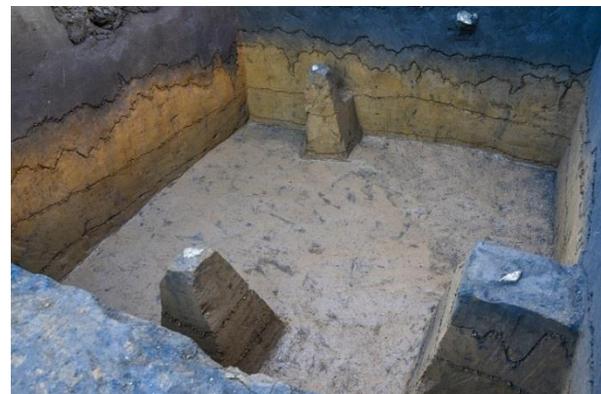
1 縄文時代遺物出土状態（南東から）

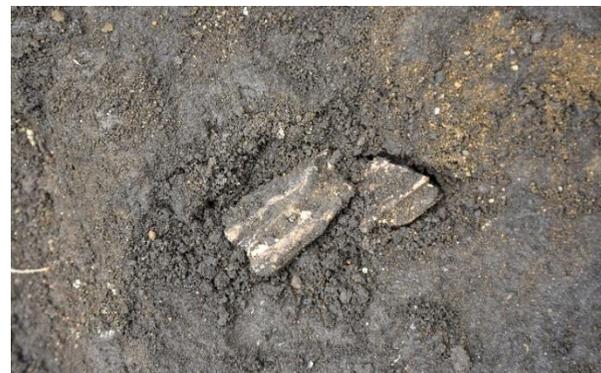
5 歯骨出土状態（北東から）

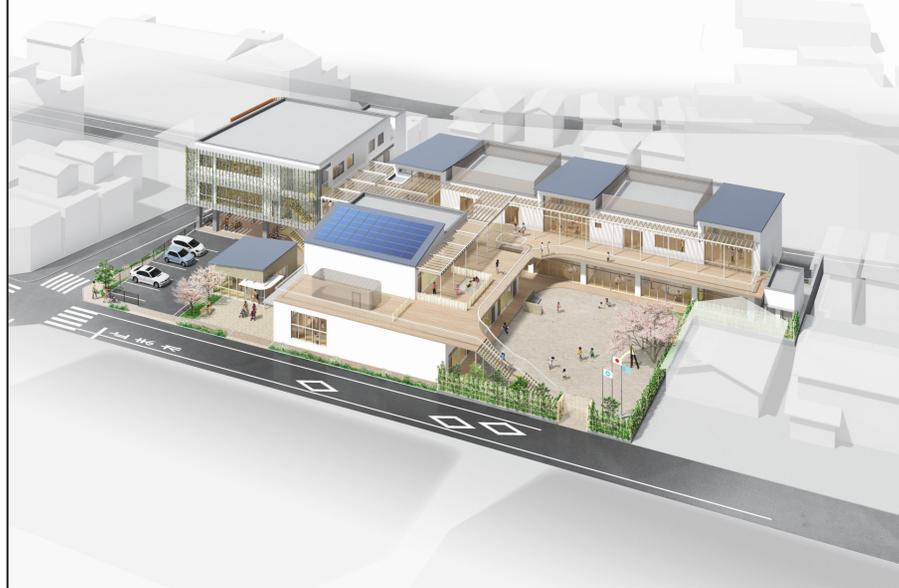
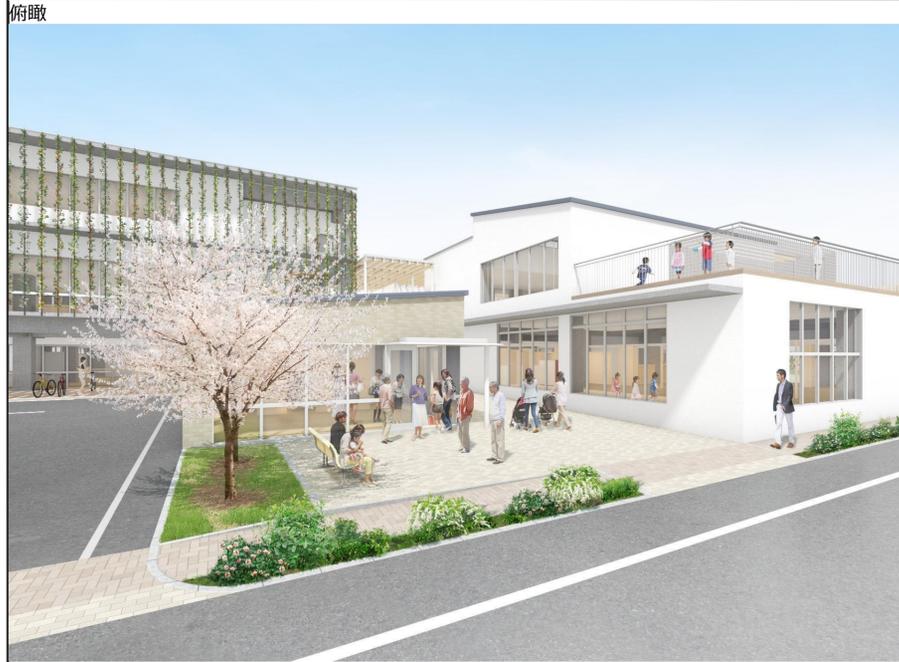
俯瞰

- メリット
- 1、平坦な南側道路から車の乗り入れができる
 - 2、藤が岡ストリートが歩行者専用になる
 - 3、駐車場やウェルカムパークを含めた建物構成がシンプルで分かり易い

- デメリット
- 1、駐車場レベルが高いため交差点からメイン階段の視認性が悪い
 - 2、駐輪場から藤が岡ストリートへのアクセス（車いす駐車スペース前）箇所歩行者、自転車、車動線がバッティングする
 - 3、駐車場として使いづらい

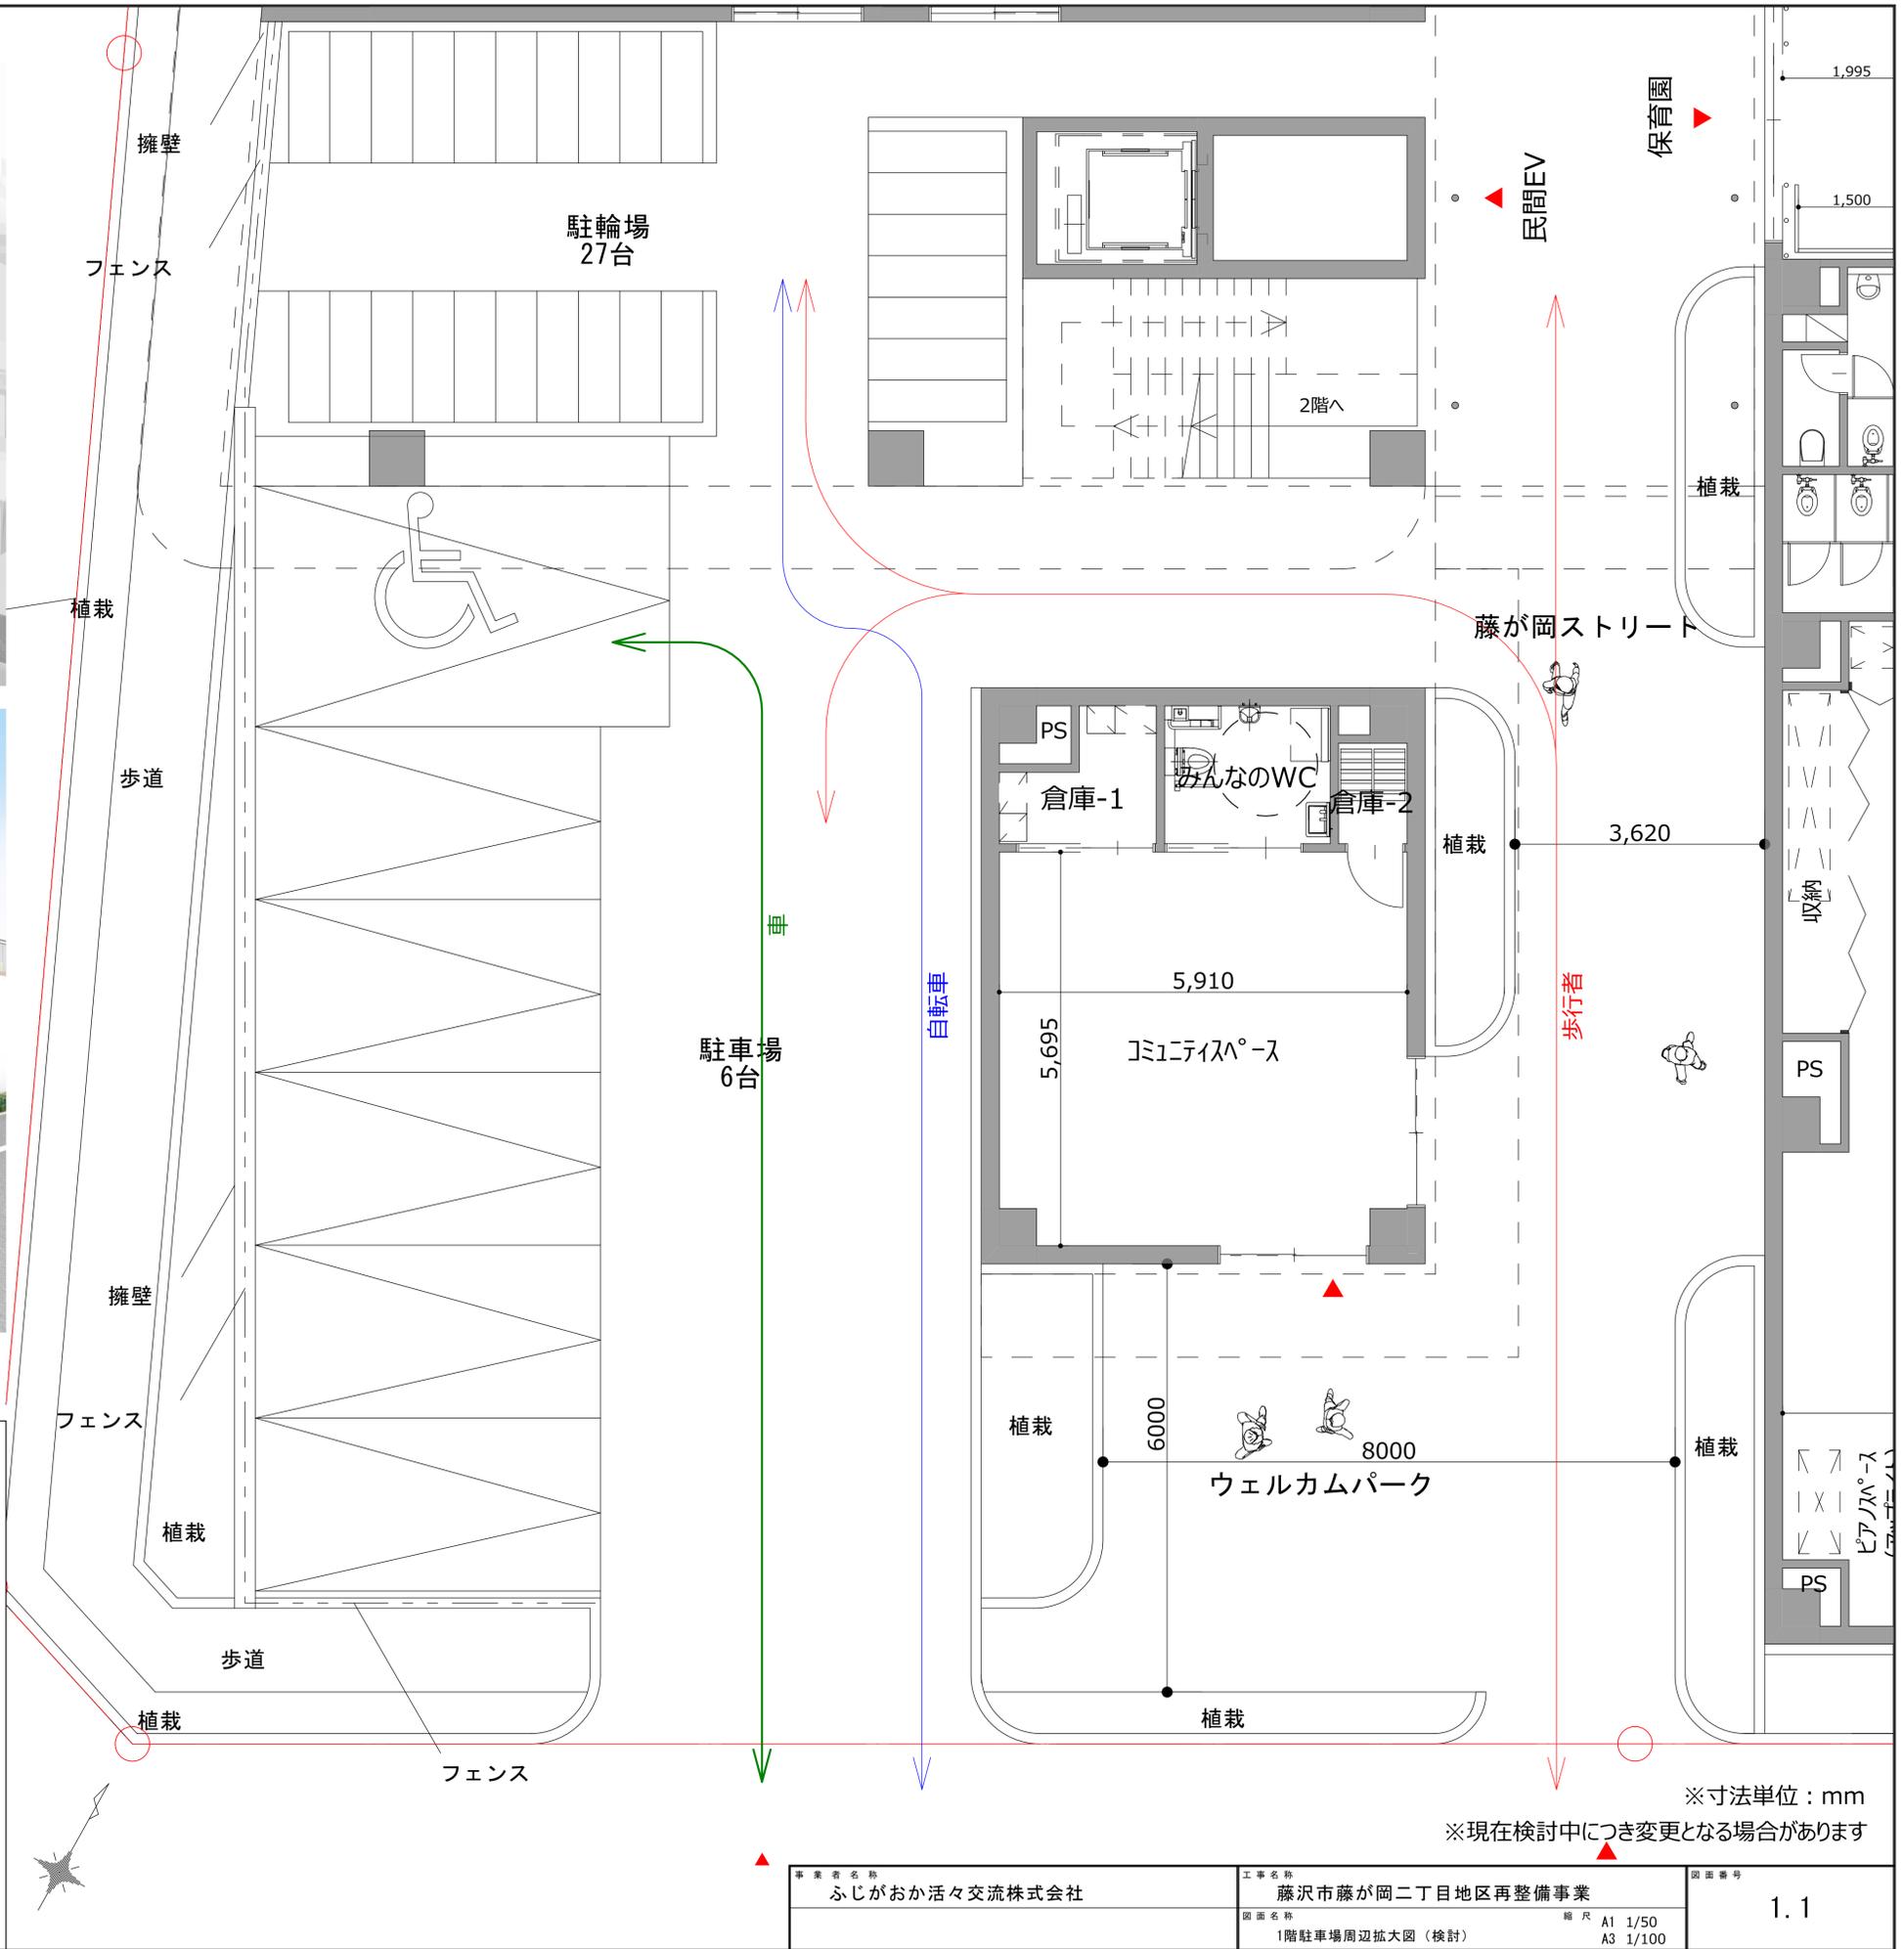
事業者名称 ふじがおか活々交流株式会社	工事名称 藤沢市藤が岡二丁目地区再整備事業	図面番号 1.1
	図面名称 1階駐車場周辺拡大図（検討）	縮尺 A1 1/50 A3 1/100

※寸法単位：mm
※現在検討中につき変更となる場合があります

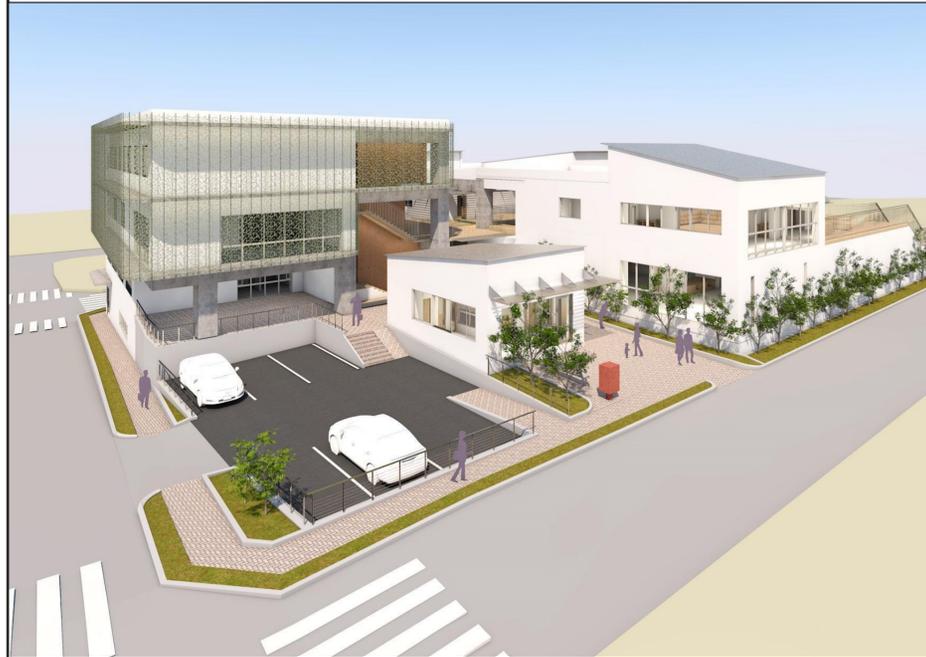
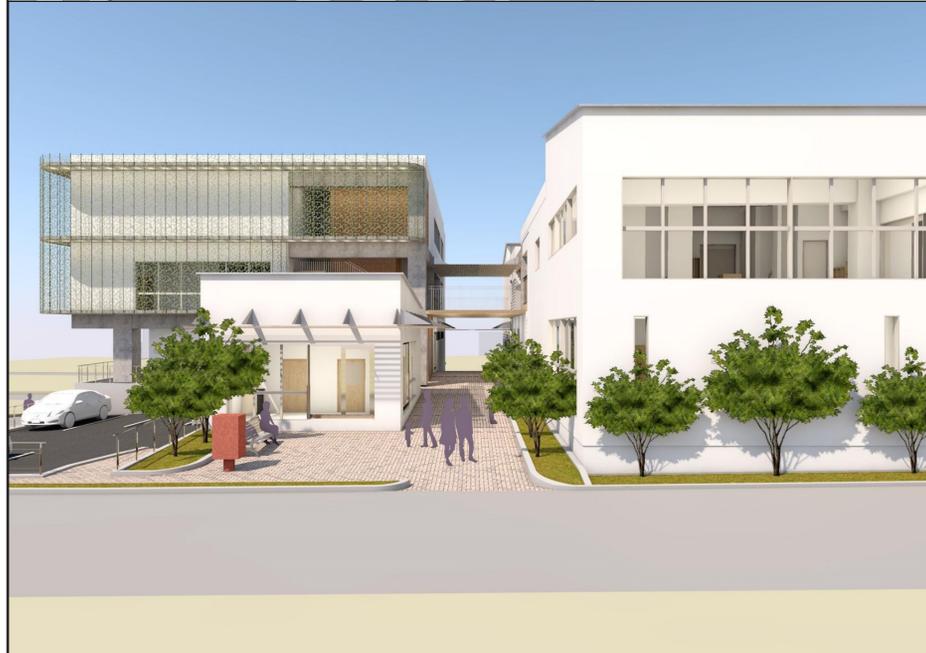
メリット・デメリット

- 1、駐車場レベルが下がっているため、メイン階段が交差点から認識し易い
- 2、車と自転車・歩行者の分離ができる
- 3、駐車場として使い易い
- 4、南側道路から車の乗り入れがないため歩行者・自転車がより安全になる

- 1、西側道路は斜路である為、斜路の途中に乗り入れが発生する
- 2、藤が岡ストリートは歩行者・自転車の共用となるため、自転車を降りてもらふ、自転車止めを設けるなど工夫が必要

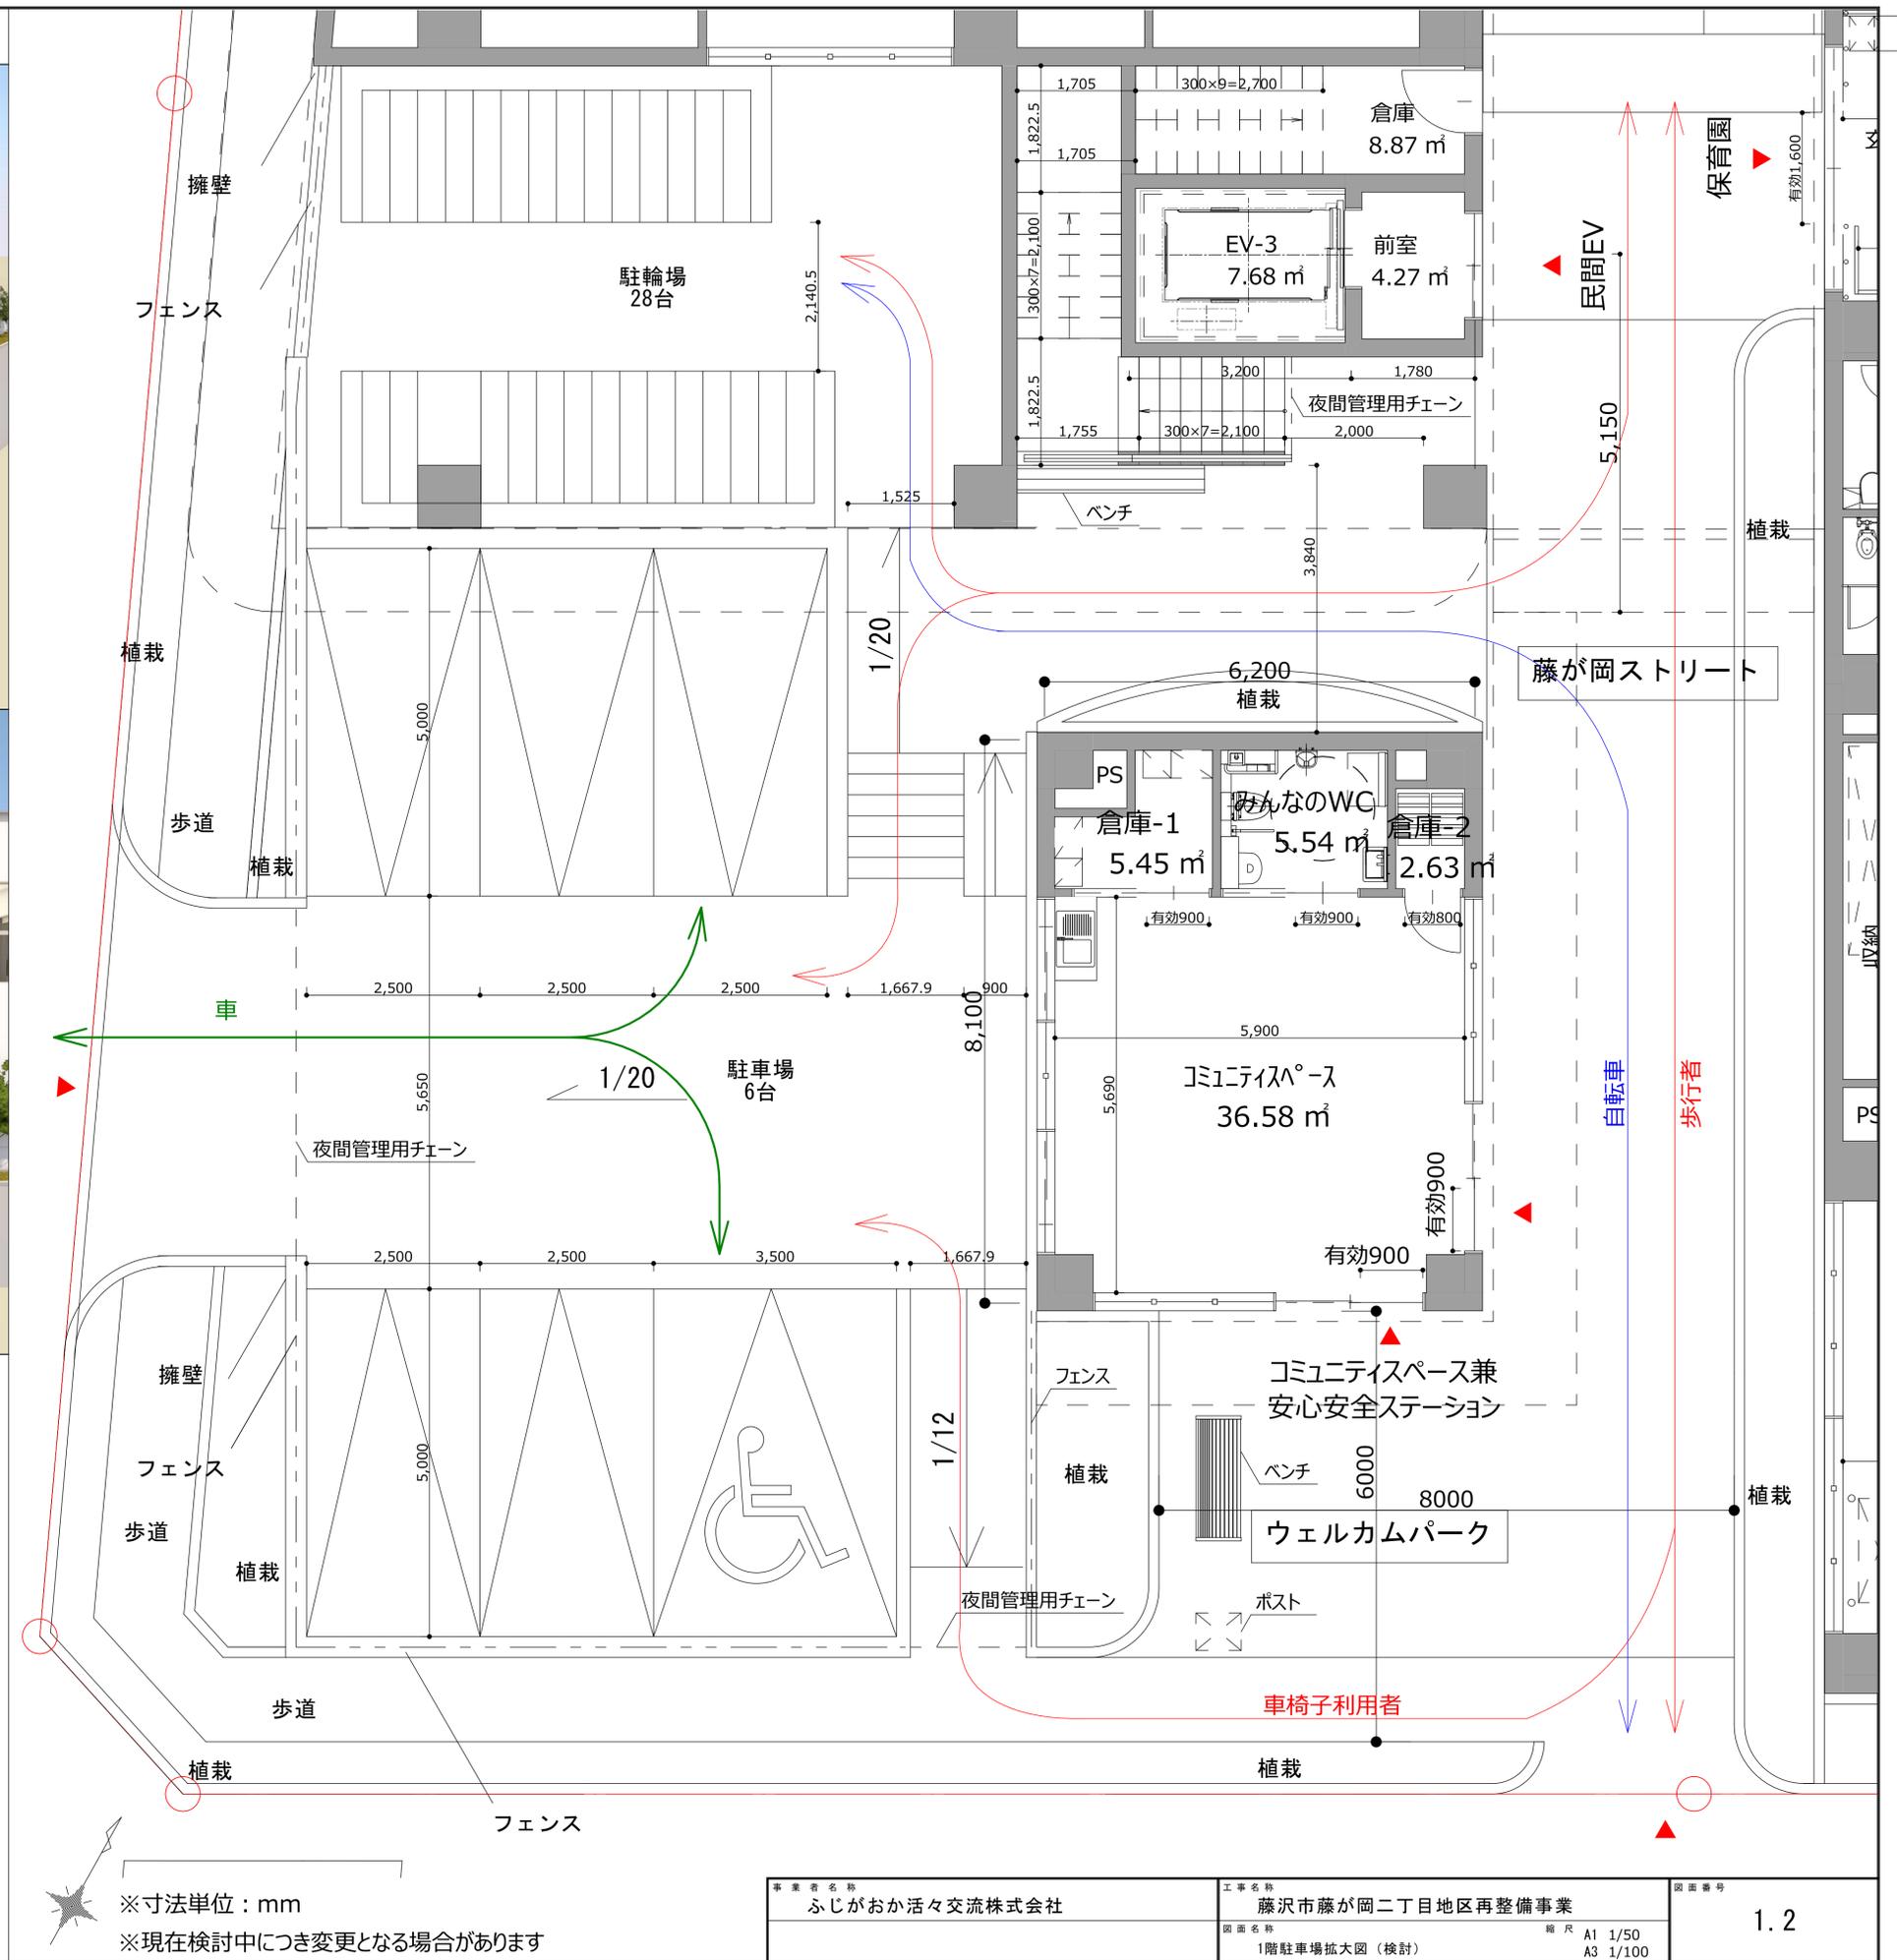
事業者名称 ふじがおか活々交流株式会社	工事名称 藤州市藤が岡二丁目地区再整備事業	図面番号 1.2
	図面名称 1階駐車場拡大図（検討）	縮尺 A1 1/50 A3 1/100

※寸法単位：mm
 ※現在検閲中につき変更となる場合があります
