IV 再発・類似事例の分析

【1】無線式心電図モニタの送受信機に関連した事例（第38回報告書）

【2】胃管の誤挿入に関連した事例（第43回報告書）

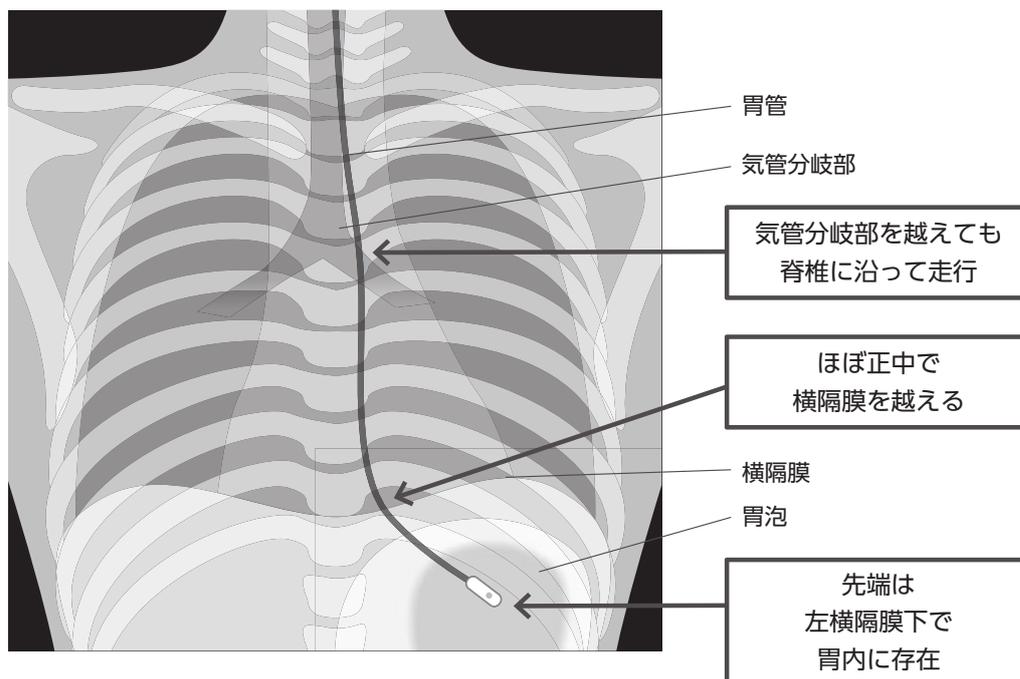
図表Ⅳ－2－18 X線画像の胃管の走行確認のポイント

また、X線画像で胃管の走行を確認する際のポイントを図表IV-2-18に示す。

報告された事例の中には、胃管が誤挿入されているX線画像を見たことがないため、X線画像を見ても誤挿入に気付かなかったことが背景・要因に記載されている事例もあった。事例が発生した医療機関のご協力により、胃管が誤挿入されているX線画像の写真を掲載する。このX線画像を見た医師は、右気管支に誤挿入されていることにすぐに気付いていた。上記の「胃管の走行確認のポイント」とともに、医療機関における教育などの参考にしていただきたい。
